**乐昌坪石乐昌市住宅建筑工程有限公司**  
**“6·11”一般高处坠落事故调查报告**

乐昌市政府事故调查组

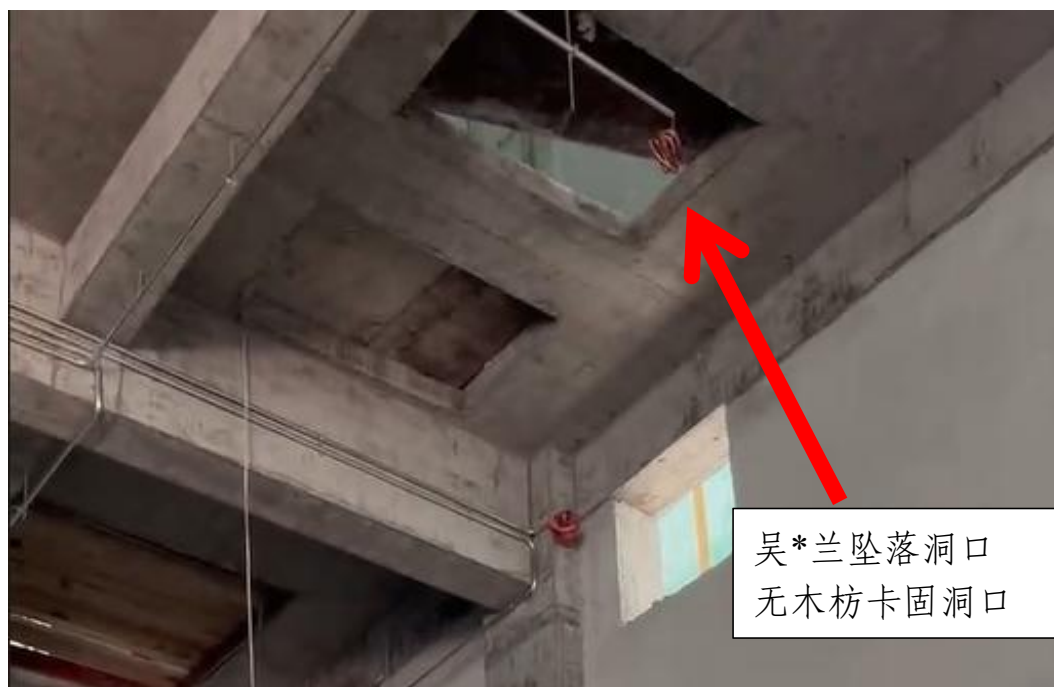
2025年6月19日下午，技术专家组到达涉事项目乐昌市粮食仓储物流升级改造项目事发点，2#原粮清理车间2层预留洞口已采用旧模板封盖<sup>[1]</sup>，隔壁洞口盖板上立有一块用旧模板自制的

图 1：2025 年 6 月 11 日事发当日，吴\*兰坠落时 2#原粮清理车间 2 层洞口原状

当天中午 12 时 40 分许，乐昌市粮食仓储物流升级改造项目在建工地工人吴\*英与吴\*兰在午饭后同往项目 2#原粮清理车间 2F(6.500) 进行午休。吴\*兰欲搬动 2F 一预留洞口(洞口尺寸 600x1000mm) 防护模板作为午休铺板，吴\*英告知其不可搬动防护模板后前往临近电梯井处休息。吴\*兰在搬动模板过程中不慎从预留洞口(洞口尺寸 600x1000mm) 坠落至首层地面( $\pm 0.000$ ) 上。

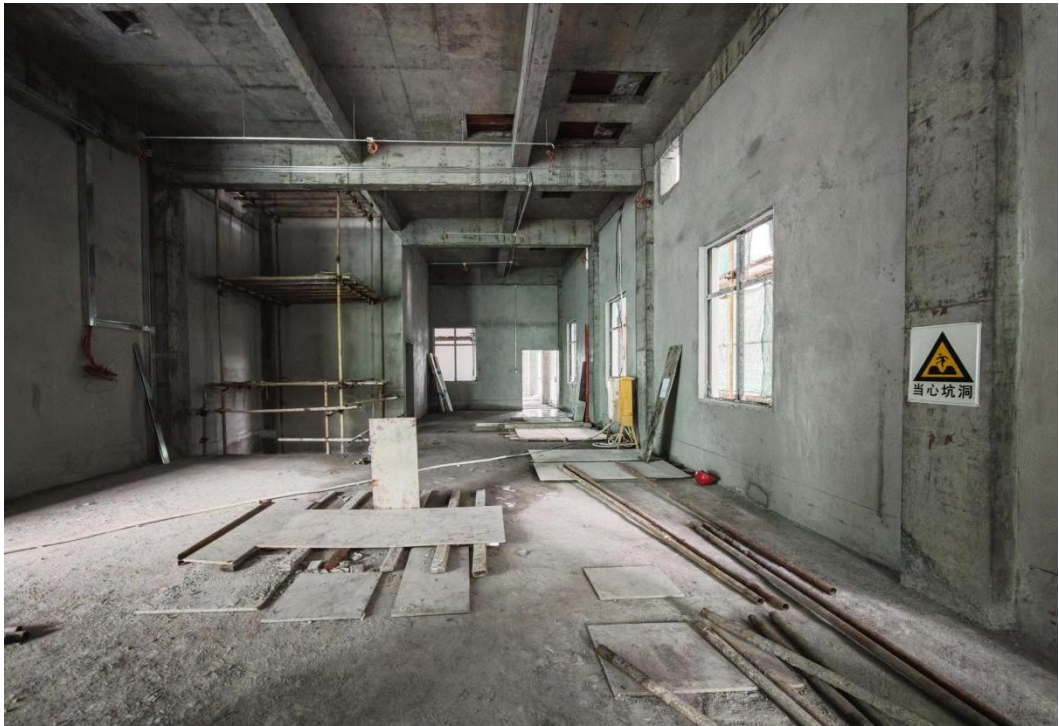
图 2:2025 年 6 月 13 日，2#原粮清理车间 2 层吴\*兰坠落现场

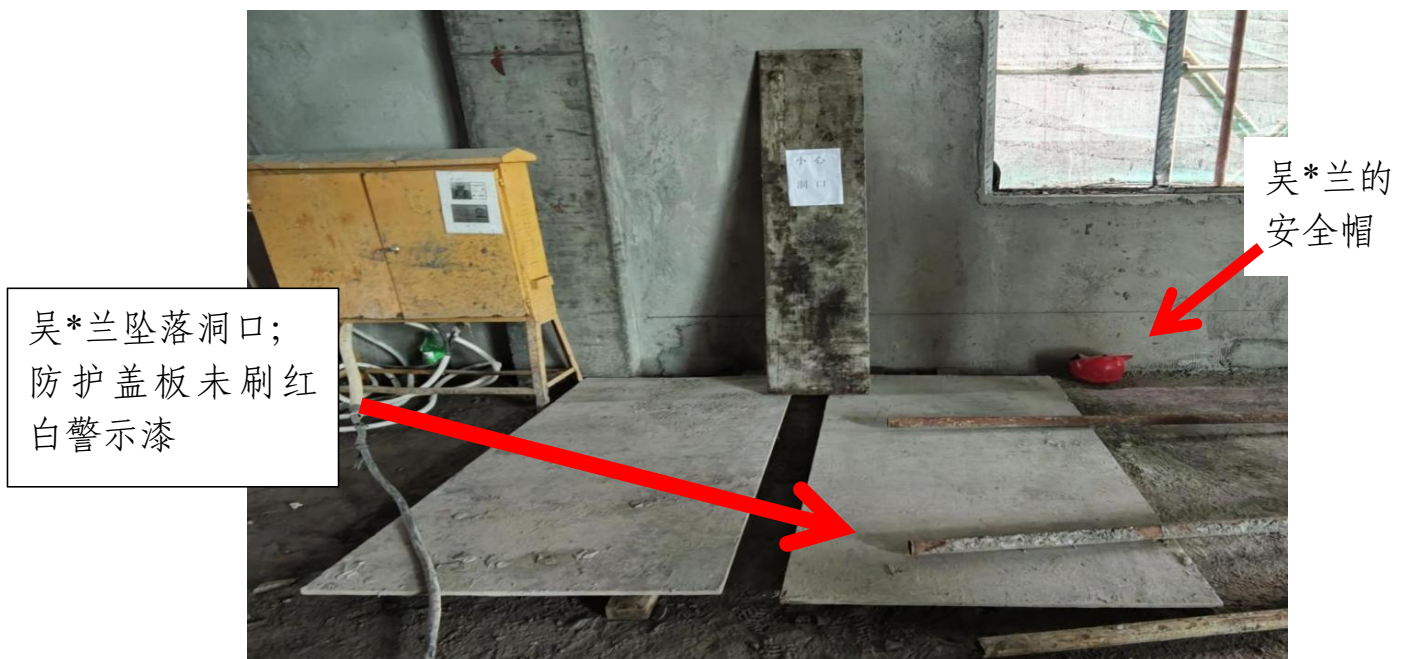
图 3:2025 年 6 月 13 日，2#原粮清理车间 2 层吴\*兰坠落洞口现状

④安全隐患排查治理不到位。施工单位未在临边和洞口处设置明显的、规范的安全警示标志，未及时排查发现此类隐患并采取有效的管控措施、向从业人员通报，隐患整改走形式、走过场。

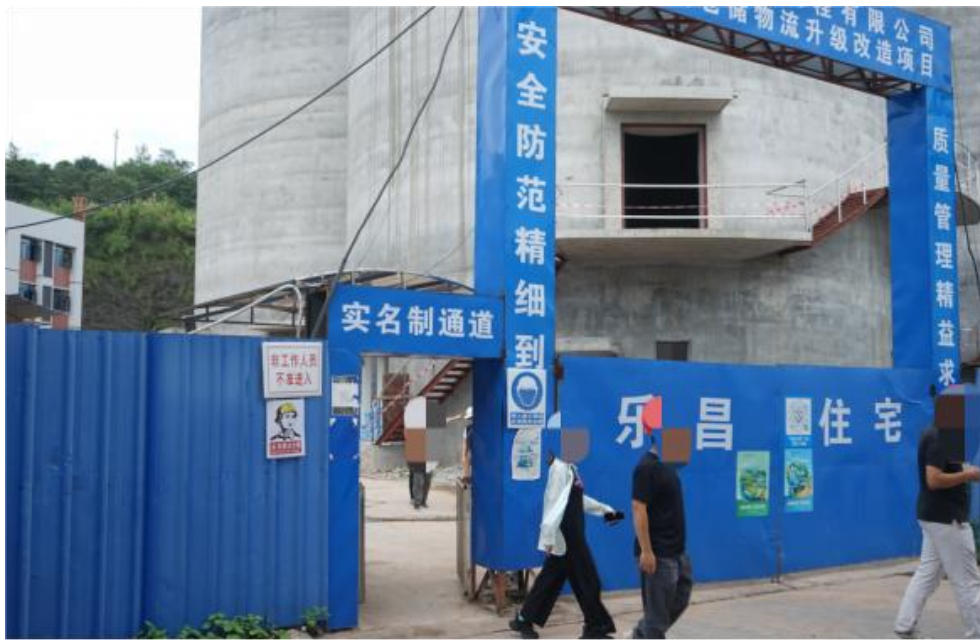
图 4:2025 年 6 月 19 日工地主进出口（未设置门卫值班室<sup>[3]</sup>）

[3] 《建筑施工安全检查标准》（JGJ59-2011）第 3.2.3 条 2 封闭管理 1) 施工现场进出口应设置大门，并应设置门卫值班室；2) 应建立门卫值守管理制度，并应配置门卫值守人员。

③项目监理机构对专项工程专项施工方案监理不严，流于形式。未能发现施工单位未按安全文明施工等专项施工方案组织施工，未能发现工地出入口形同虚设，未能发现门岗值班及实名制管理记录弄虚作假。
