**乐昌坪石乐昌市住宅建筑工程有限公司**

**“6·11”一般高处坠落事故调查报告**

乐昌市政府事故调查组

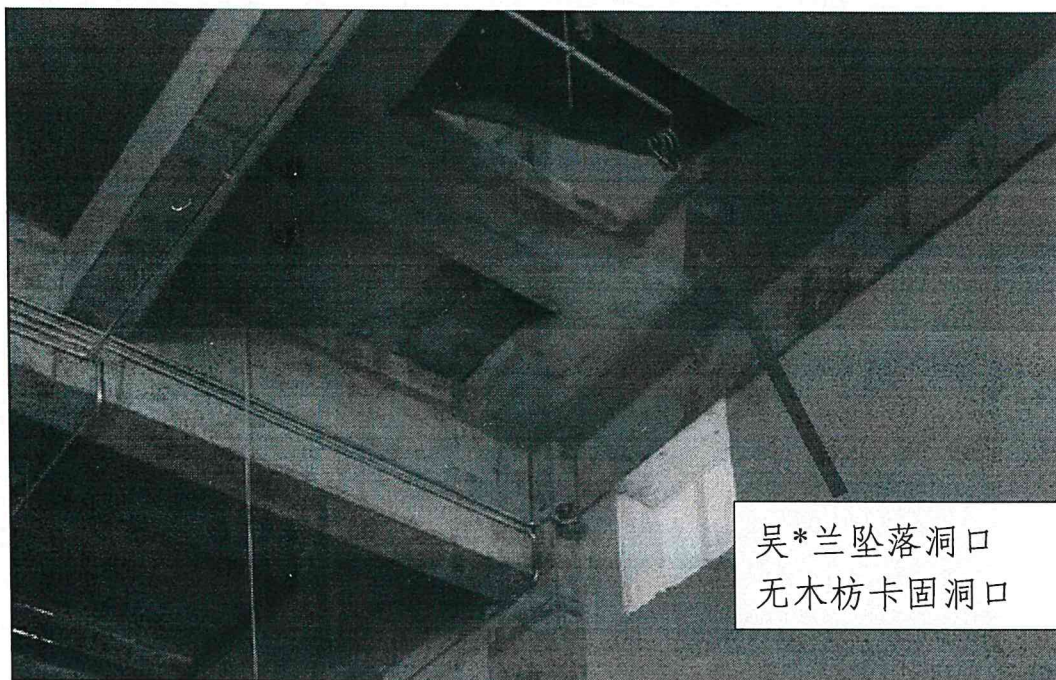
2025年6月19日下午，技术专家组到达涉事项目乐昌市粮食仓储物流升级改造项目事发点，2#原粮清理车间2层预留洞口已采用旧模板封盖<sup>[1]</sup>，隔壁洞口盖板上立有一块用旧模板自制的

图 1：2025 年 6 月 11 日事发当日，吴\*兰坠落时 2#原粮清理车间 2 层洞口原状

当天中午 12 时 40 分许，乐昌市粮食仓储物流升级改造项目在建工地工人吴\*英与吴\*兰在午饭后同往项目 2#原粮清理车间 2F(6.500) 进行午休。吴\*兰欲搬动 2F 一预留洞口（洞口尺寸 600x1000mm）防护模板作为午休铺板，吴\*英告知其不可搬动防护模板后前往临近电梯井处休息。吴\*兰在搬动模板过程中不慎从预留洞口（洞口尺寸 600x1000mm）坠落至首层地面（±0.000）上。

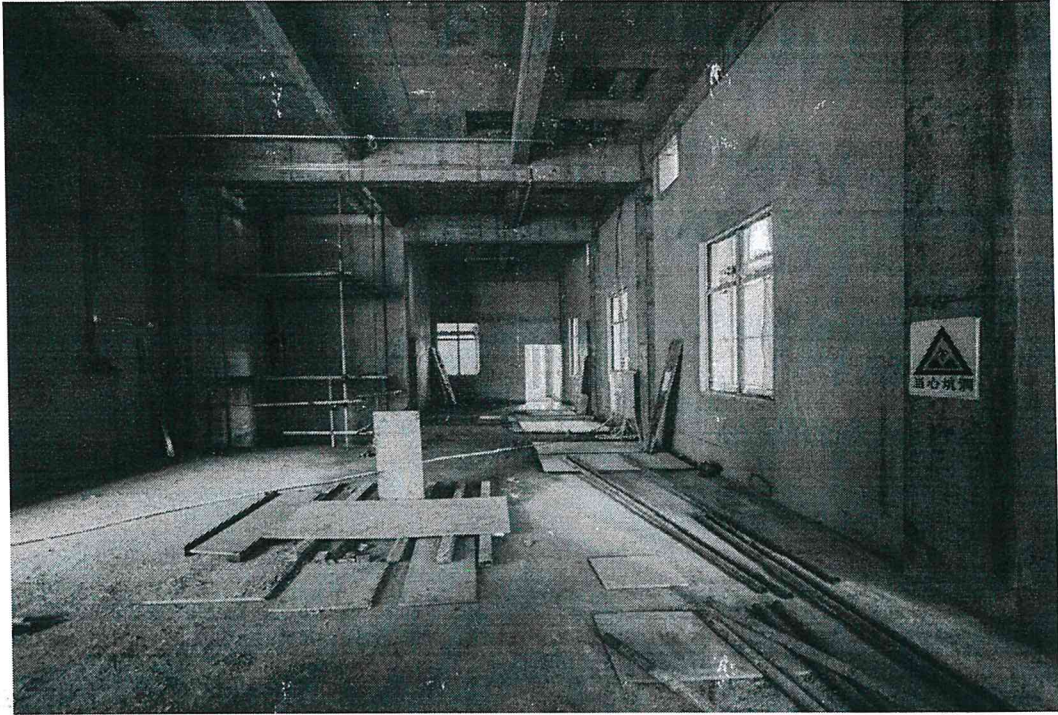
图 2:2025 年 6 月 13 日, 2#原粮清理车间 2 层吴\*兰坠落现场

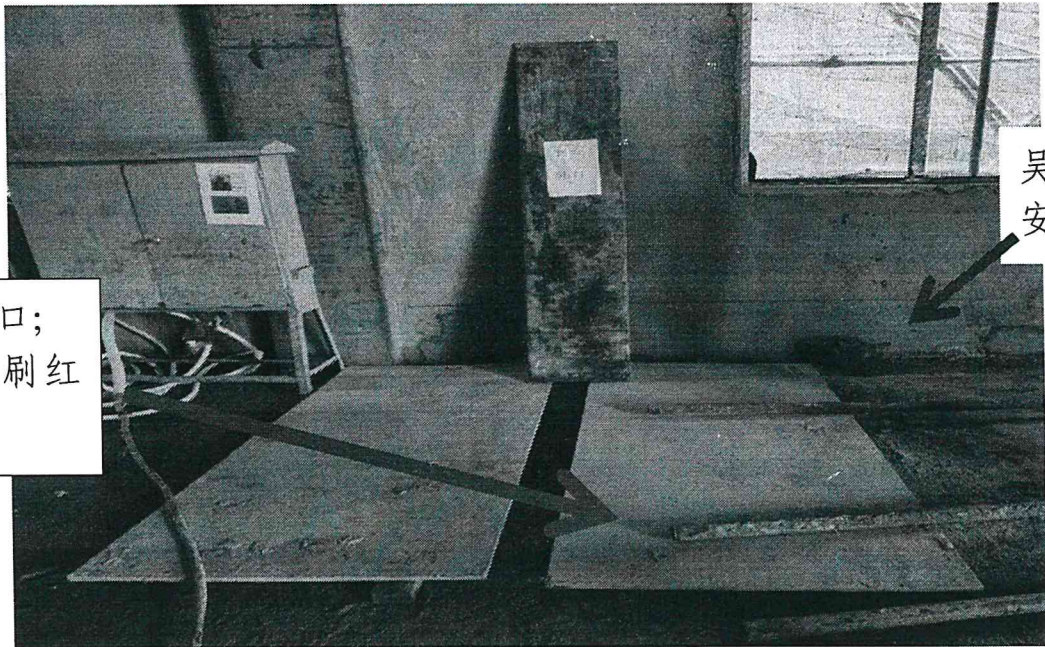
吴\*兰坠落洞口;  
防护盖板未刷红  
白警示漆

吴\*兰的  
安全帽

图 3:2025 年 6 月 13 日, 2#原粮清理车间 2 层吴\*兰坠落洞口现状

④安全隐患排查治理不到位。施工单位未在临边和洞口处设置明显的、规范的安全警示标志，未及时排查发现此类隐患并采取有效的管控措施、向从业人员通报，隐患整改走形式、走过场。

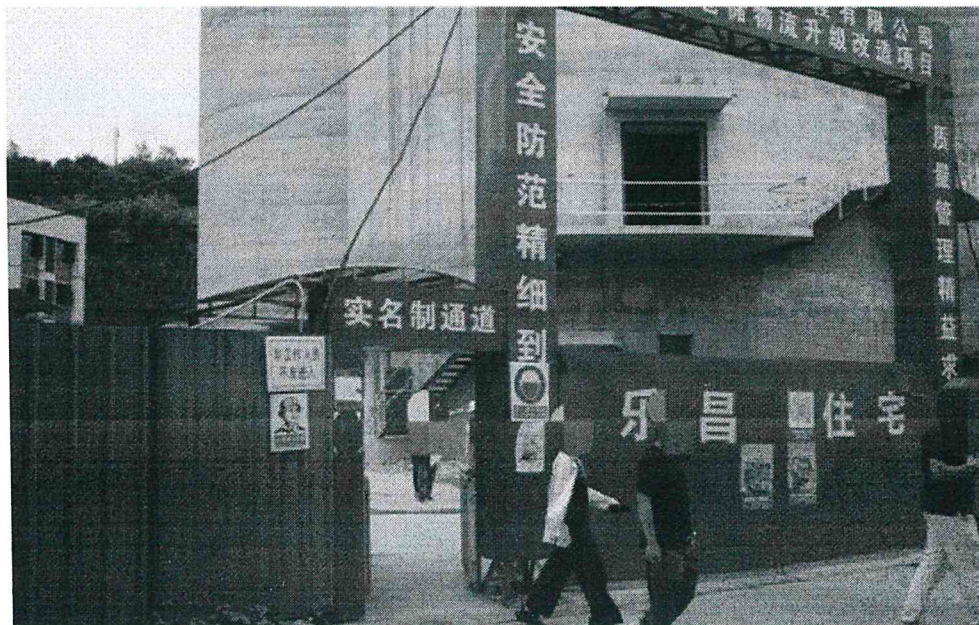
图 4:2025 年 6 月 19 日工地主进出口（未设置门卫值班室<sup>[3]</sup>）

[3] 《建筑施工安全检查标准》（JGJ59-2011）第 3.2.3 条 2 封闭管理 1) 施工现场进出口应设置大门，并应设置门卫值班室；2) 应建立门卫值守管理制度，并应配置门卫值守人员。

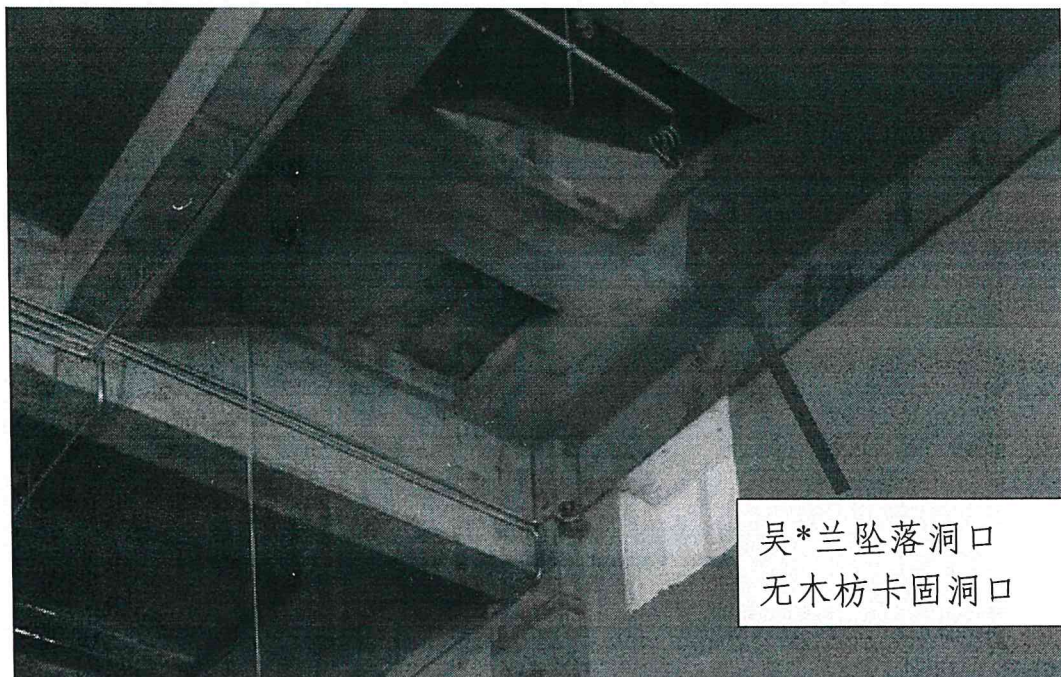
图 1：2025 年 6 月 11 日事发当日，吴\*兰坠落时 2#原粮清理车间 2 层洞口原状

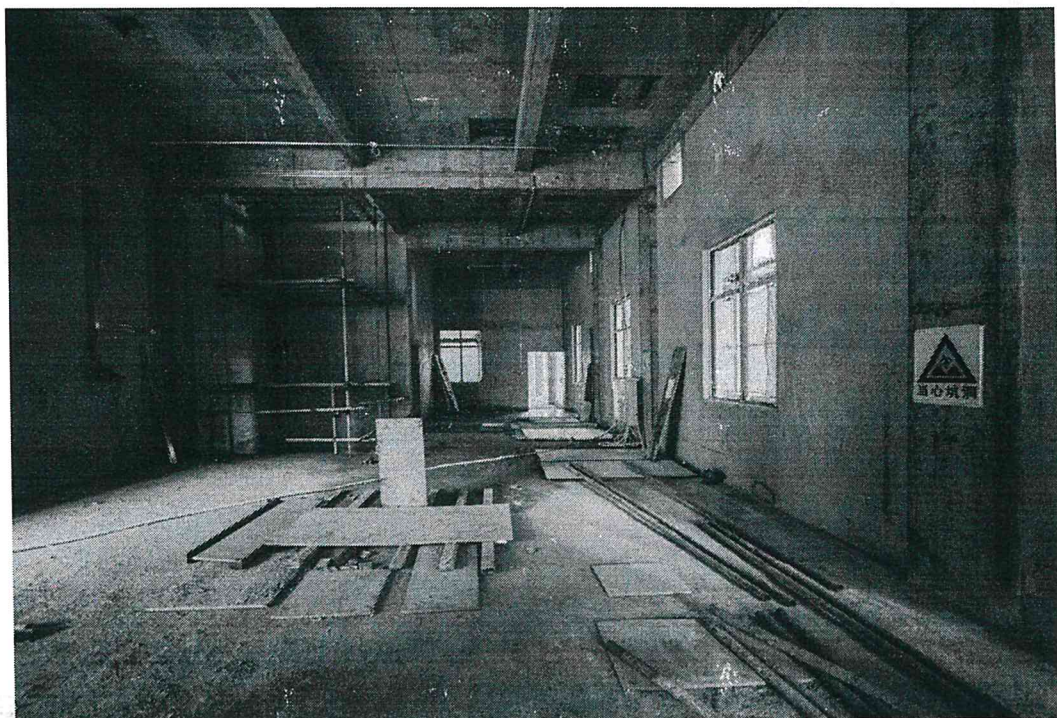
图 2:2025 年 6 月 13 日, 2#原粮清理车间 2 层吴\*兰坠落现场

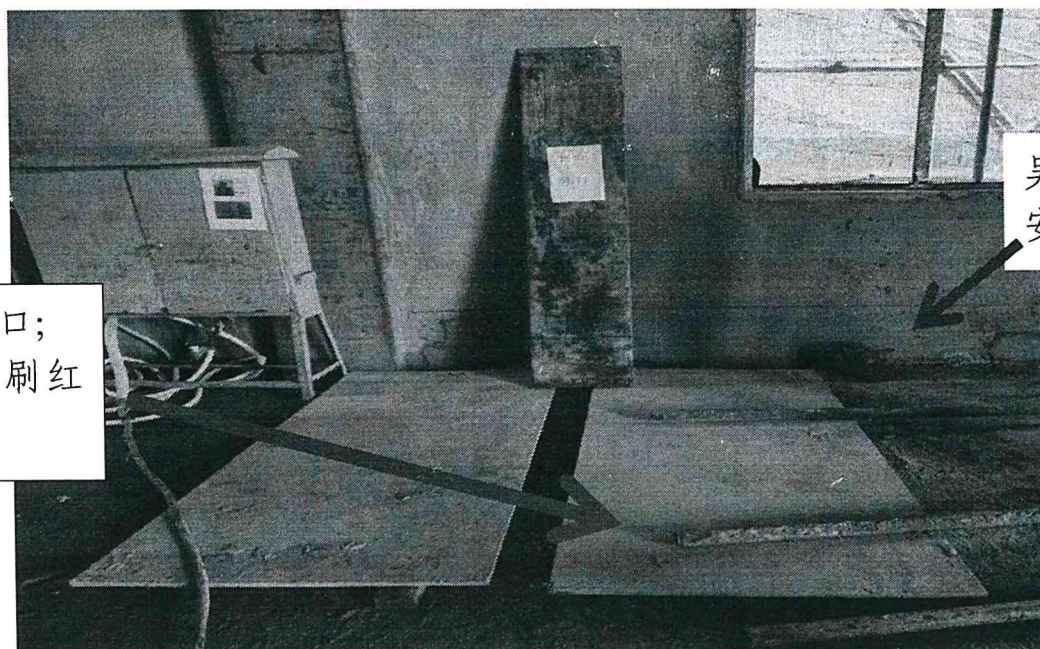
吴\*兰坠落洞口;  
防护盖板未刷红  
白警示漆

吴\*兰的  
安全帽

图 3:2025 年 6 月 13 日, 2#原粮清理车间 2 层吴\*兰坠落洞口现状

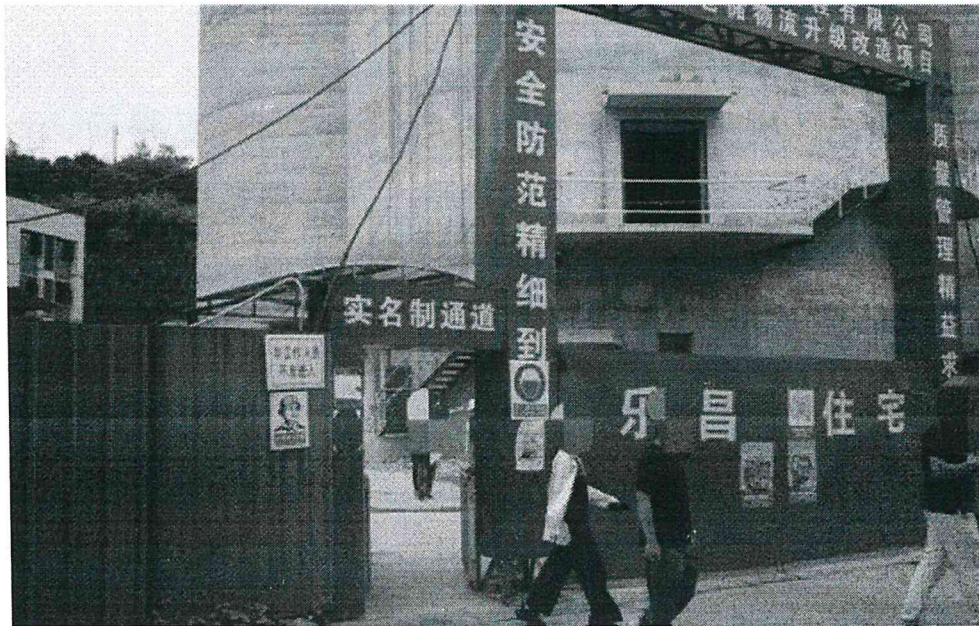
图 4:2025 年 6 月 19 日工地主进出口（未设置门卫值班室<sup>[3]</sup>）
