乐昌峡库区两岸生态修复工程“8·22” 一般车辆伤害（瞒报）事故调查报告

乐昌市政府事故调查组

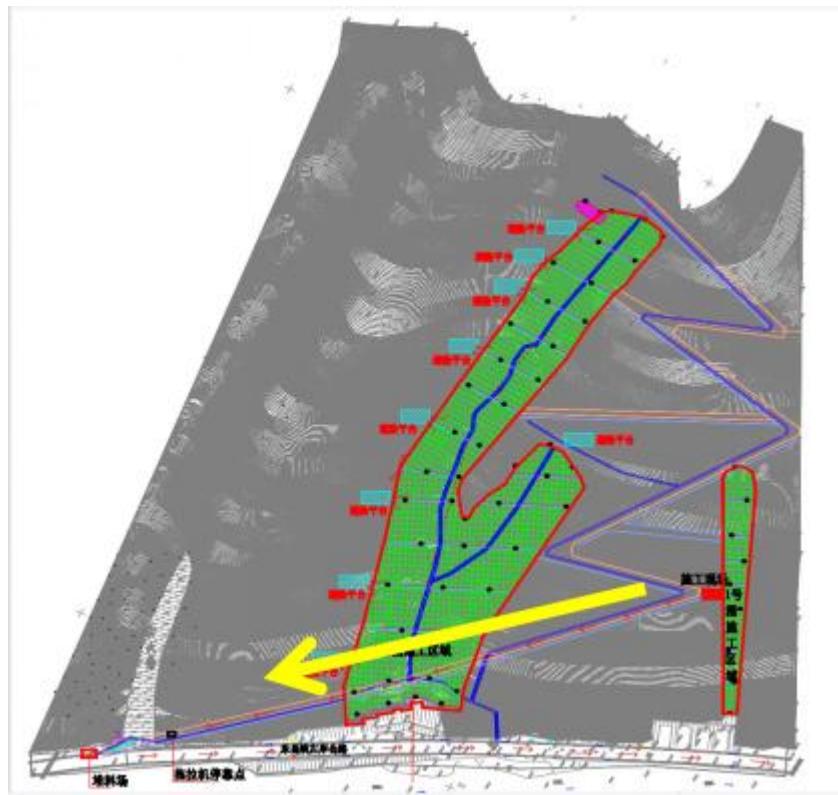
1. 事故发生地点：广东省乐昌市乐昌峡库区两岸生态修复工程（一期）勘察、设计、施工总承包项目 1 号治理点运输便道（离乐昌峡左岸公路堆料点约 40 米处）。此段施工便道长度约为 120.5m，宽 3.0m，1 号修复点施工便道起始段的坡度为：17.6°，原设计路肩处设 1.2m 高便道安全护栏，护栏立杆间距 4.0m；路侧外扩两米处设 2.5m 高防坠钢管围挡，围挡立杆采用 Φ48*3 钢管间距 2.25m，横杆三道间距 1.2m，围挡内侧封 1.8*0.9 模板。发生事故时，1 号修复点施工便道在涉事故路段外侧的两道安全防护设施未按图施工。

图 1：广东省乐昌市乐昌峡库区两岸生态修复工程（一期）1号修复点施工区平面示意图
(箭头指向为事发时黎*强驾驶方向)

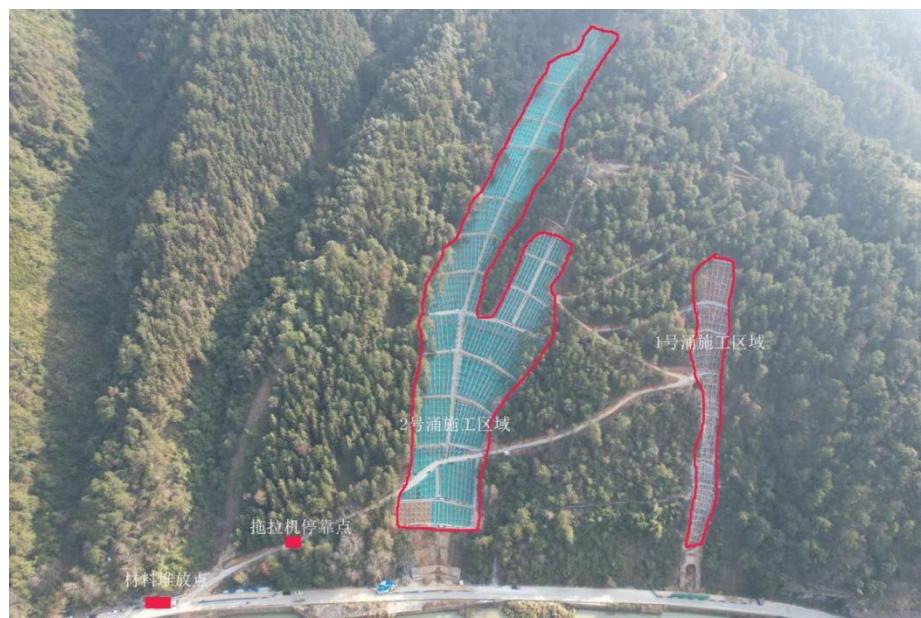
图 2：广东省乐昌市乐昌峡库区两岸生态修复工程（一期）1号修复点航拍图

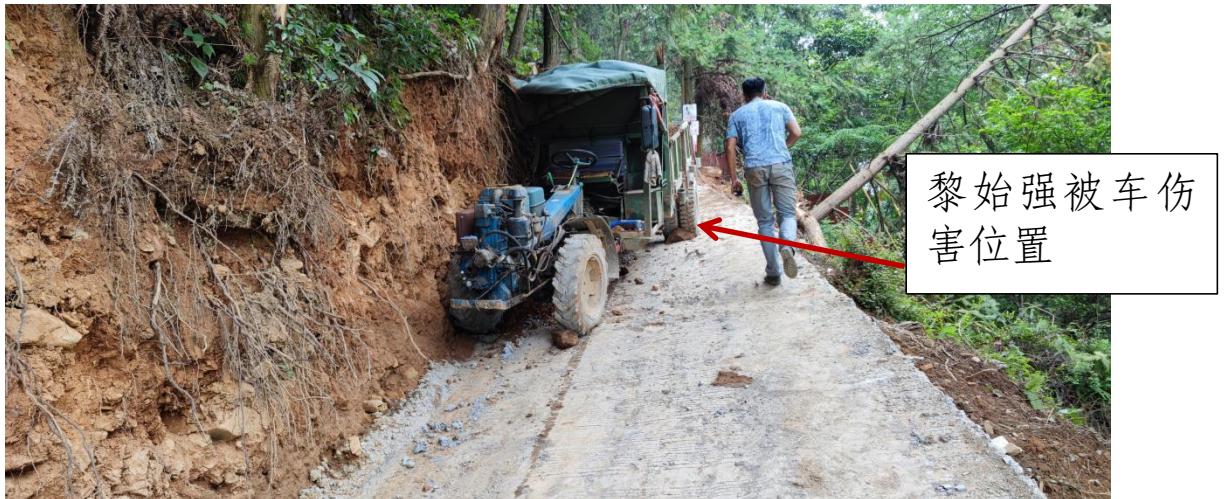
黎*强名下车辆登记信息：车辆号牌粤 0****4，注册登记日期为 2009 年 6 月 25 日，品牌型号系金鹰工农-12K(功率约 12kw)，生产厂家系广东韶关闽韶物资有限公司，类型系手扶式拖拉机，外廓尺寸厂 2800mm、宽 1050mm、高 1300mm，轴距 1500mm，发动机号码 8****9，机身(底盘)号码 0**8。此拖拉机注册登记后未再办理年检，违反了《农业机械安全监督管理条例》（2019 年国令第 709 号修订）第二十三条第（二）项和第三十条第二款^[4]的规定；且此拖拉机使用年限已超过《拖拉机禁用与报废》（GBT16877-2008）第 3.2 及 5.3^[5]的条文规定，应予以报废。

经调查，事发时黎*强实际驾驶的是手扶式拖拉机，其仅持有操作证件 G2 准予驾驶轮式拖拉机型，未持有驾驶证 K2（准予驾驶手扶拖拉机），违反了《农业机械安全监督管理条例》（2019 年国令第 709 号修订）第二十三条第（一）项^[6]、《拖拉机和联

当天上午约 10 时 17 分,黎*强空车下山途中在距施工便道坡底约 50 米处,其操作不当,向拖拉机行驶方向的左侧跳车。黎*强跳车后,无人驾驶的拖拉机自动向前滑行约 7-8 米,滑行过程中拖拉机左后轮从黎*强腹部碾压而过,拖拉机整体撞向施工便道内侧的山体并发生巨响,依靠与施工便道内侧的山体刮擦最终停靠在距离项目运输便道离乐昌峡左岸公路堆料点约 40 米处。

图 3：2021 年 8 月 22 日事发时黎*强拖拉机实拍图
