乐昌梅田办事处**补胎店“1·27”一般物体 打击事故调查报告

乐昌市政府事故调查组

2026年6月8日

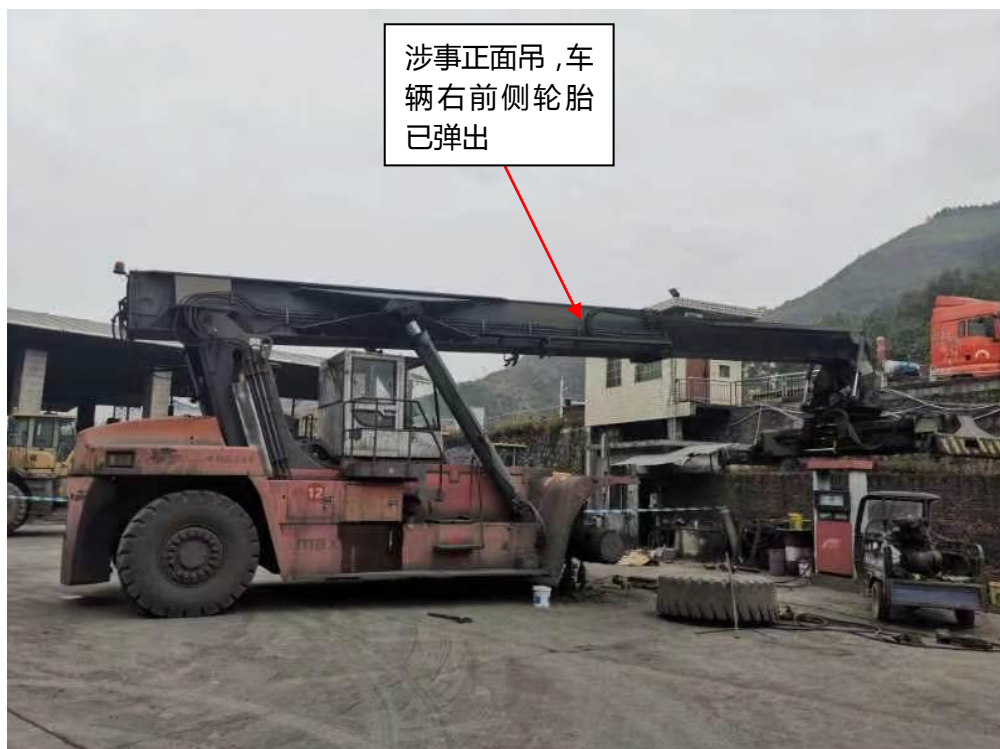
图 1 涉事正面吊现场图

正面吊共六个真空轮胎，呈前四后二分布，该事故是由车右前侧轮胎爆炸导致的物体打击事故。

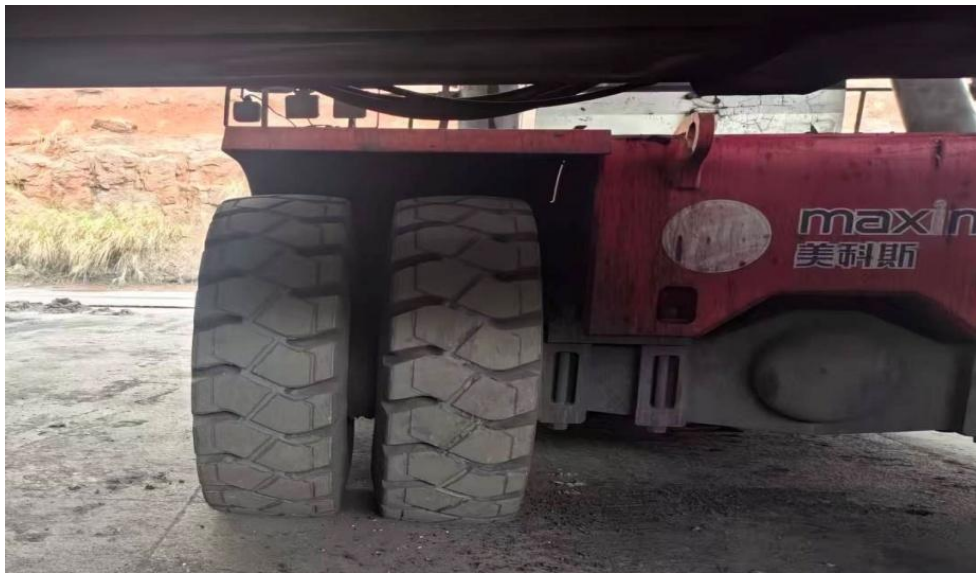
图2 涉事正面吊右前侧原轮胎图

作业人员未按维修轮胎操作规程对处于较高胎压的轮胎进行排气，锤击过程中致使安装在车辆右前内侧存在安全隐患的轮胎爆裂，轮胎和轮毂飞出导致作业人员伤亡。

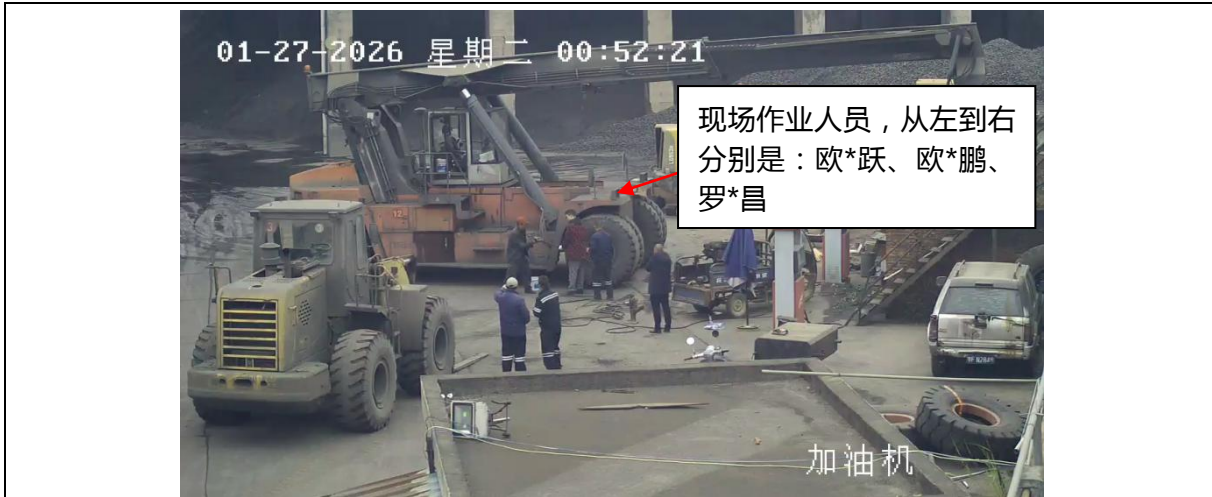
图3 现场作业图

9 点 15 分左右，欧*跃及其子欧*鹏二人到指定位置。10 点左右，作业人员准备进行轮胎更换作业，其中欧*跃为主操作人员，罗*昌和欧*鹏在旁边协助他。欧*跃在拆卸正面吊右前方的轮胎前，先扭开紧固螺栓，但没有对轮胎进行放气，内胎和外胎气压均高于大气压；后让欧*鹏手持撬棍抵住外轮胎的紧固压圈，其用铁锤敲击撬棍试图震松外轮胎的紧固压圈，连续敲击三次无果后，其加大力度进行第四次敲击。内胎因内部气压较高且持续遭受外部冲击力出现异常，随后内轮胎、外轮胎以及轮毂冒出大

量烟尘并弹出，撞到站在轮胎正面的罗*昌、欧*鹏。罗*昌被撞击至外轮胎落地处、欧*鹏被撞击至停止一旁的铲车旁，二人均已倒地昏迷。
