乐昌北乡前村村新溪组自建房“2·2”一般 高处坠落事故调查报告

乐昌市政府事故调查组

2026年6月8日

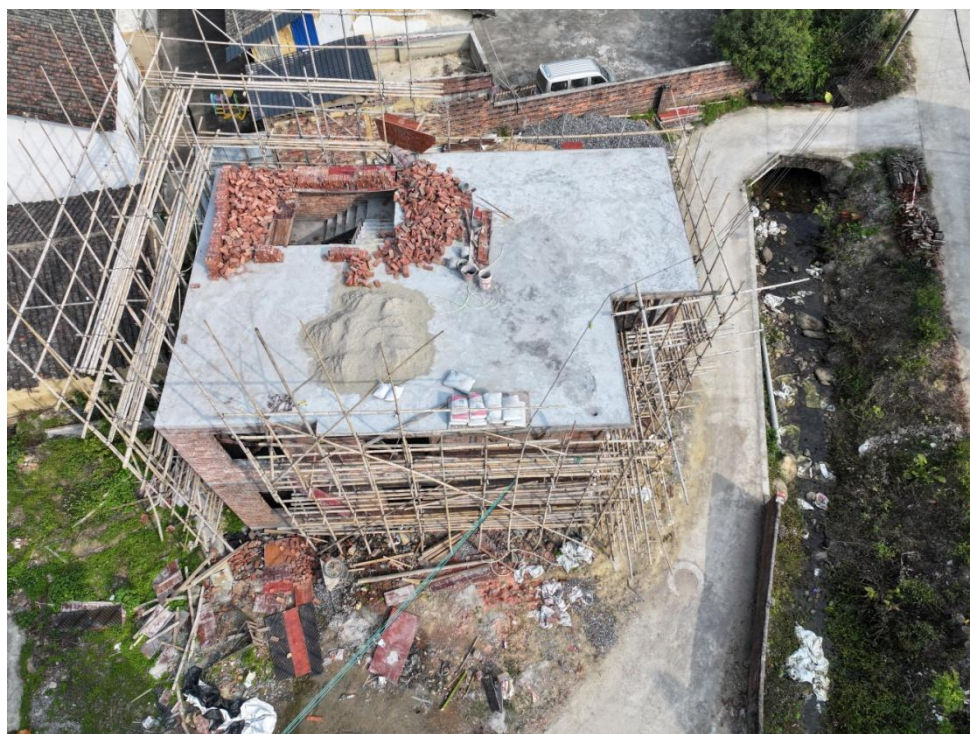
图1 事故自建房现场图

大部分时间都在外地。根据北乡镇政府审批文件和《自建房施工合同》条款，自建房计划盖建二层半住宅，为砖混结构。事故发生时，自建房第二层框架结构已基本完工（如图1），外围搭建有竹制脚手架，为方便原材料吊运作业，房屋一角（即坠落处）未设脚手架。

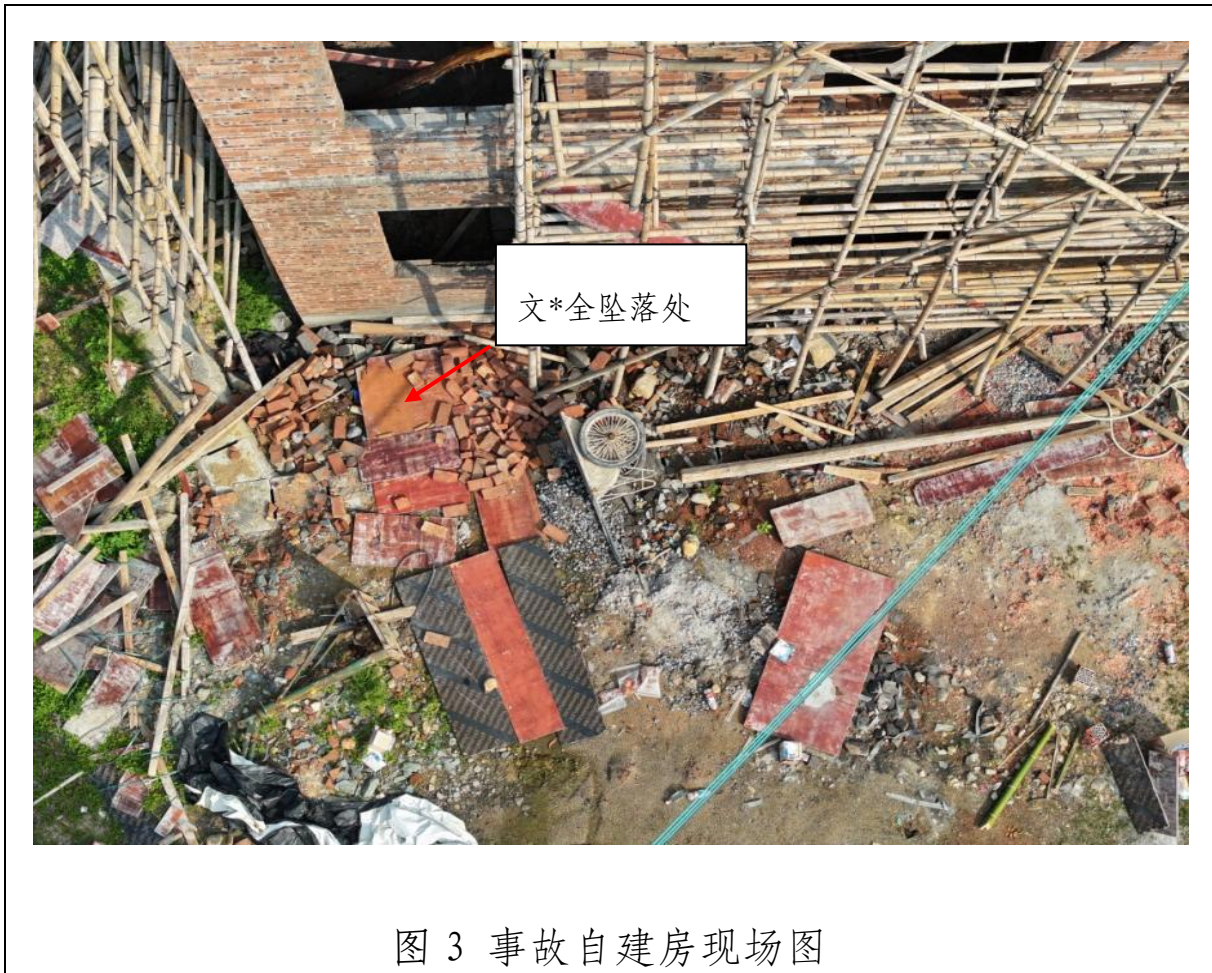
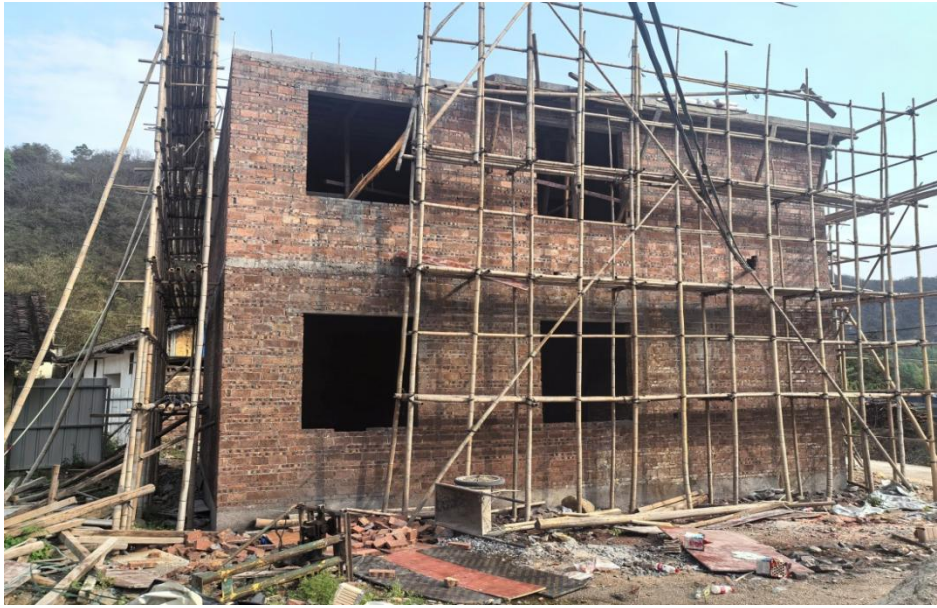
图 4 事故自建房现场图

10时50分许，张*豪、肖*平将空斗车从吊机钩上卸下，将满载砖头的斗车装至吊机钩，随后推送空斗车至空地继续装砖，文*全仍在二楼楼顶操作吊机。张*豪、肖*平装砖期间，听到吊机方向传来重物坠落巨响，赶赴现场查看发现：文*全、吊机、满载砖头的斗车一同从二楼楼顶坠落至一楼地面，文*全倒于墙边，吊机及斗车散落其旁。

现场核心破坏情况：二楼楼顶吊机安装点位变形破损，吊机、满载砖头的斗车坠落一楼地面，设备损毁严重；死者文*全位于建筑墙体旁，周边无其他建筑结构大面积坍塌、周边环境无次生破坏。事故现场照片（图3、图4事故自建房现场图）。

文*全安全意识淡薄，辨别风险隐患不足，在现场无安全监护和指挥人员、未穿戴任何安全防护措施的前提下，操作有安全隐患的吊机，失足与吊机坠落至一楼地面导致死亡，是造成此次事故发生的直接原因。

强化施工现场安全技术管理。强制落实高处作业防护“三必须”所有高处作业人员必须安全带；推行“班前安全交底”制度每日开工前，由班组长进行班前安全交底，重点强调当日高处作业风险点及防护措施；项目负责人或安全员需每日至少 2 次现场巡查，重点检查安全防护设施完好性、作业人员防护用品佩戴情况，发现问题立即停工整改。
