# 乐昌长来韶关市海丰航务有限公司“3·21” 一般机械伤害事故调查报告

乐昌市政府事故调查组

2026 年 10 月 12 日

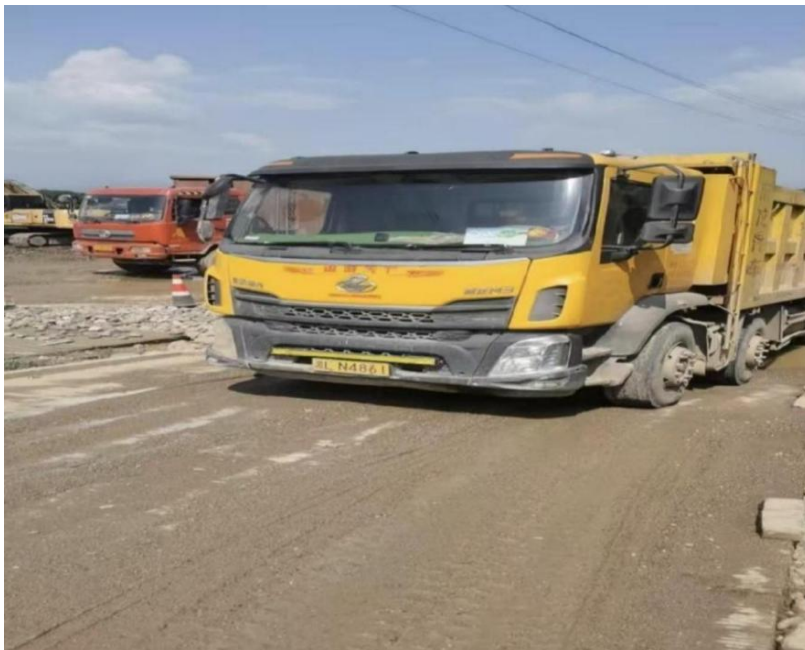
图 1 涉事车辆照片（头部）

重型自卸货车（以下简称“自卸车”），为海\*公司聘请临时运力，司机：李\*军（该车为李\*军自有车辆），车牌号码：湘L\*\*\*\*1，吨座位：12.755吨，车辆尺寸：8745mm\*2545mm\*3100mm，

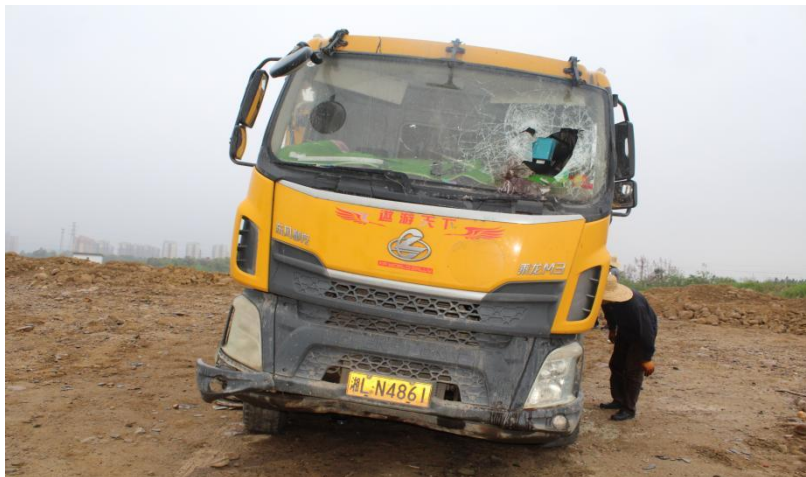
图3 料场卸货区车辆现状

2026年3月21日晚上23时23分，龚\*辉和谢\*强在卸货区看到湘L\*\*\*\*1司机李\*军趴在方向盘上，人已经昏迷不醒，车驾驶室前挡风玻璃左侧已经裂开。

3月21日晚卸货过程中，车辆举升系统液压装置失效，造成顶起的车厢突然坠落产生巨大冲击力冲击驾驶室，司机违规作业未系安全带，冲击波带动司机头部猛烈撞击驾驶室前挡风玻璃，造成颅脑损伤，最终导致司机死亡。
